Risoluzione di problemi - Aesculap Exacta GT 415

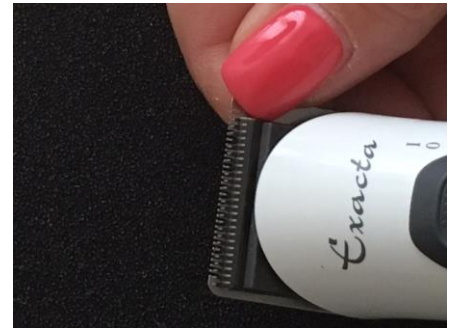
- Muovete le due piastre con un dito (vedi foto)
- Bagnate le piastre di taglio regolarmente con olio dopo ogni lavoro

2. Se le due piastre di taglio sono incollate (non si spostano più)?
